# 无锡世豪汽车修理有限公司汽车维修服 务项目竣工环境保护（水、气）

## 验 收 监 测 报 告 表

(2018)锡精纬（竣）字第（746）号

项目名称 无锡世豪汽车修理有限公司汽车维修服务项目

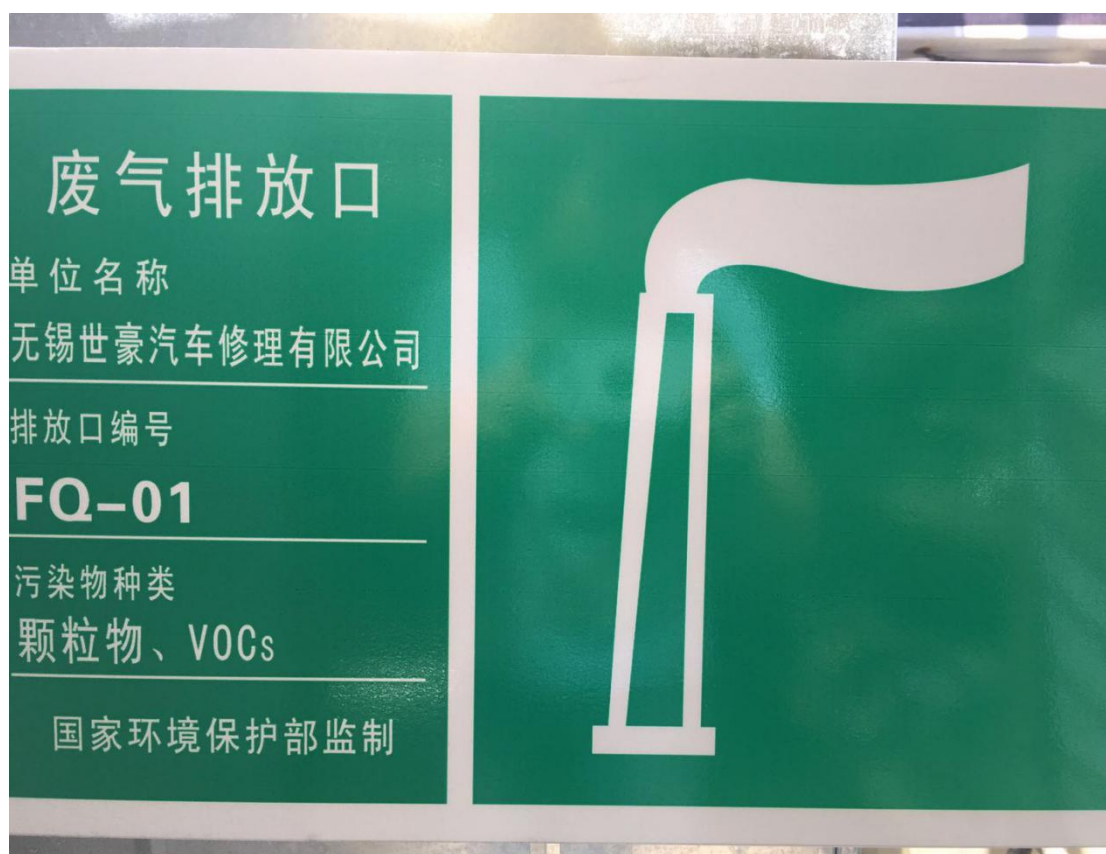
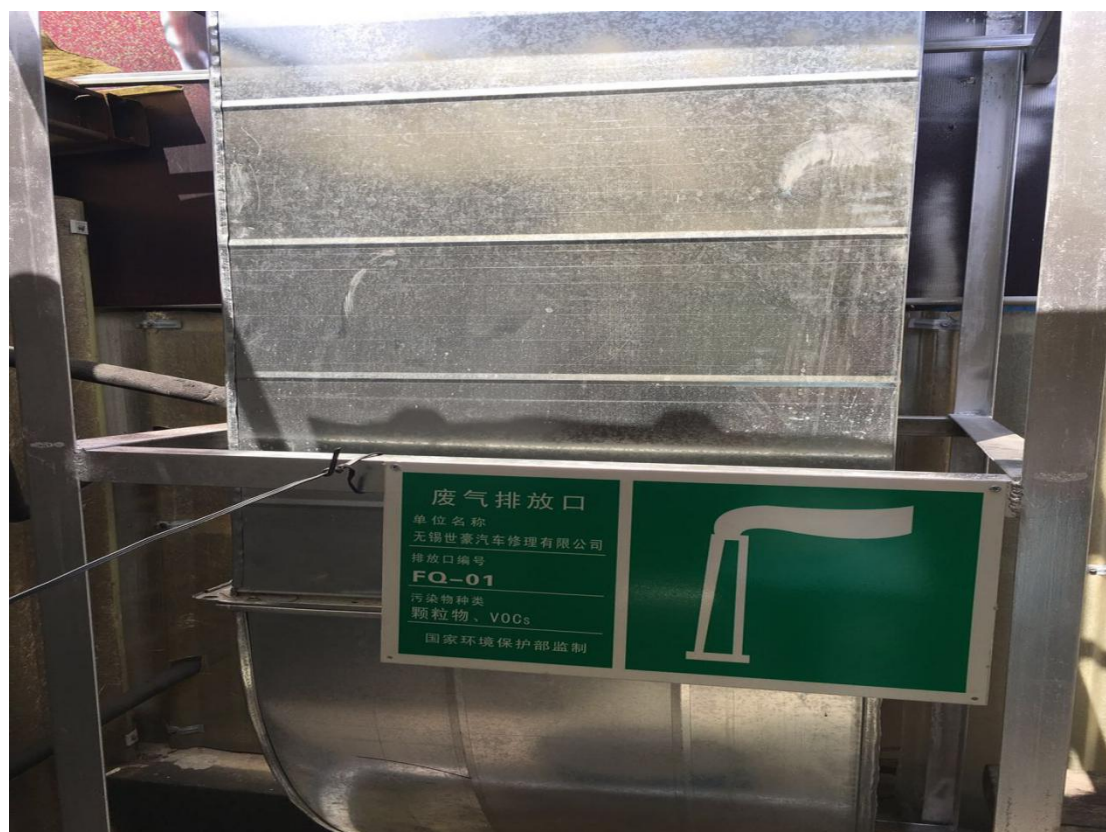
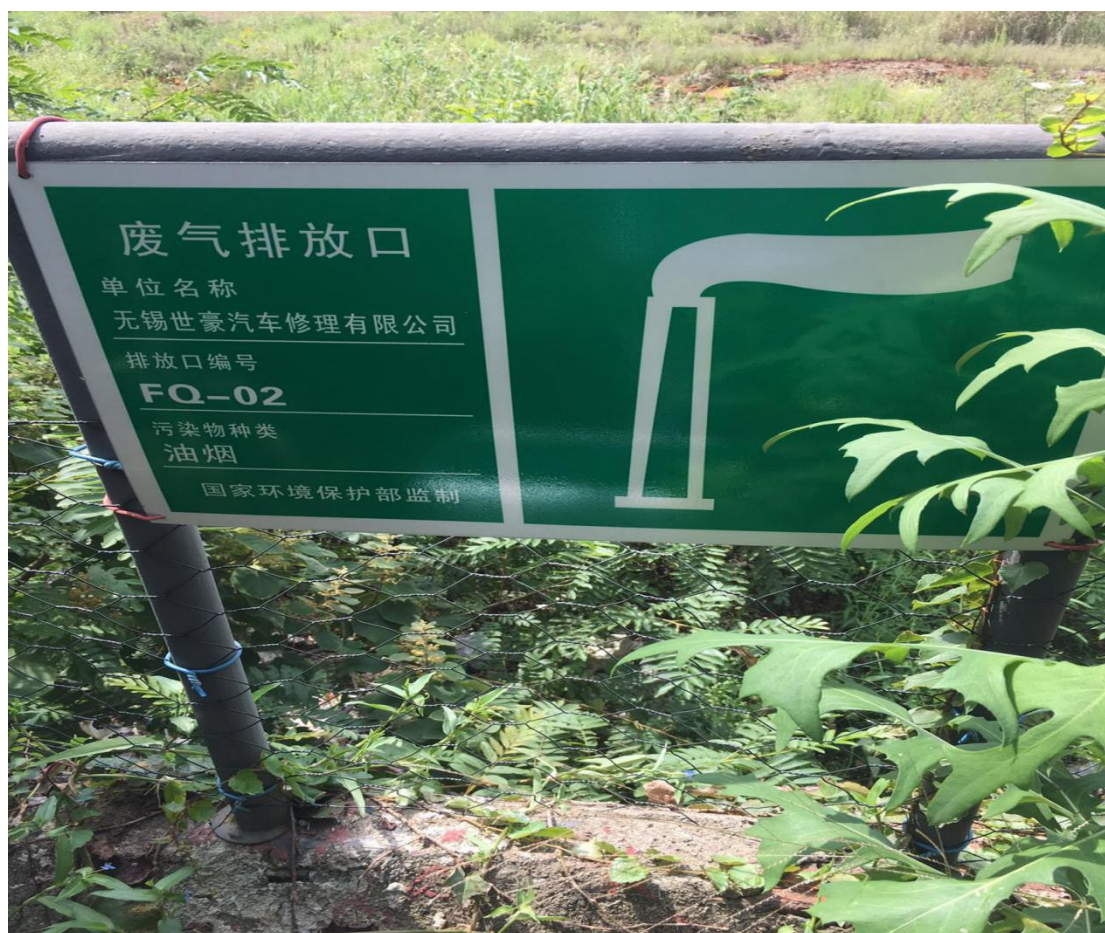
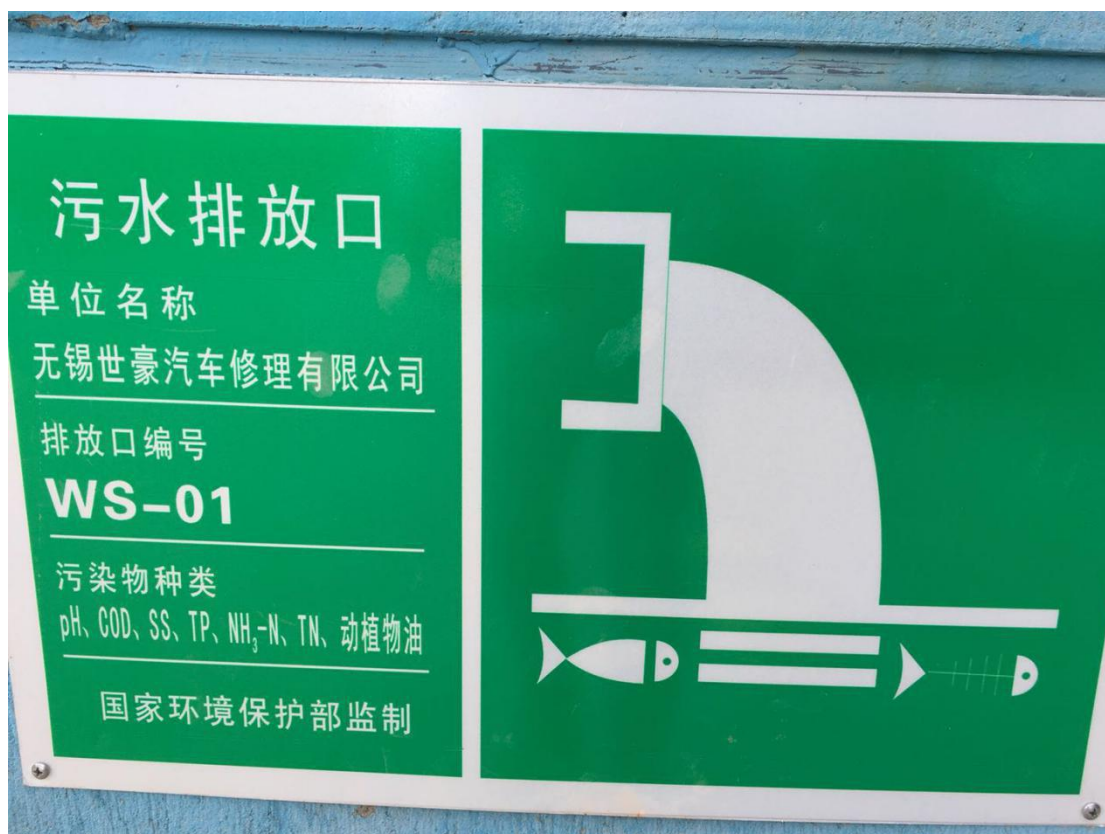
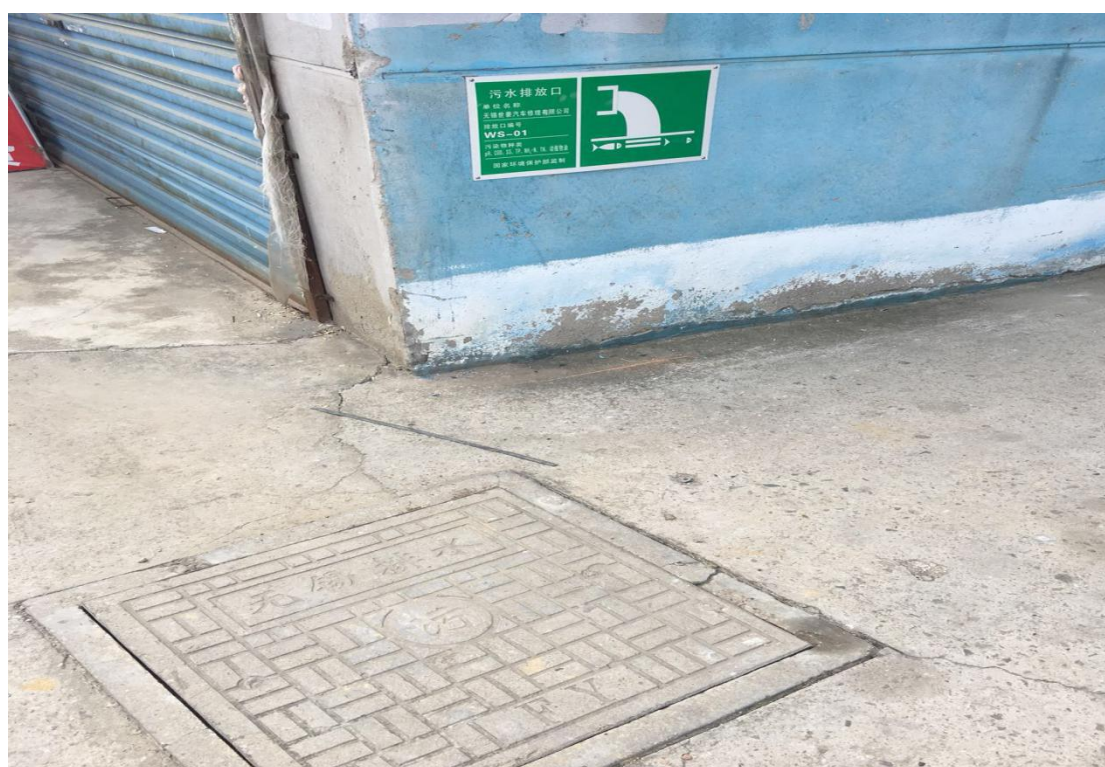
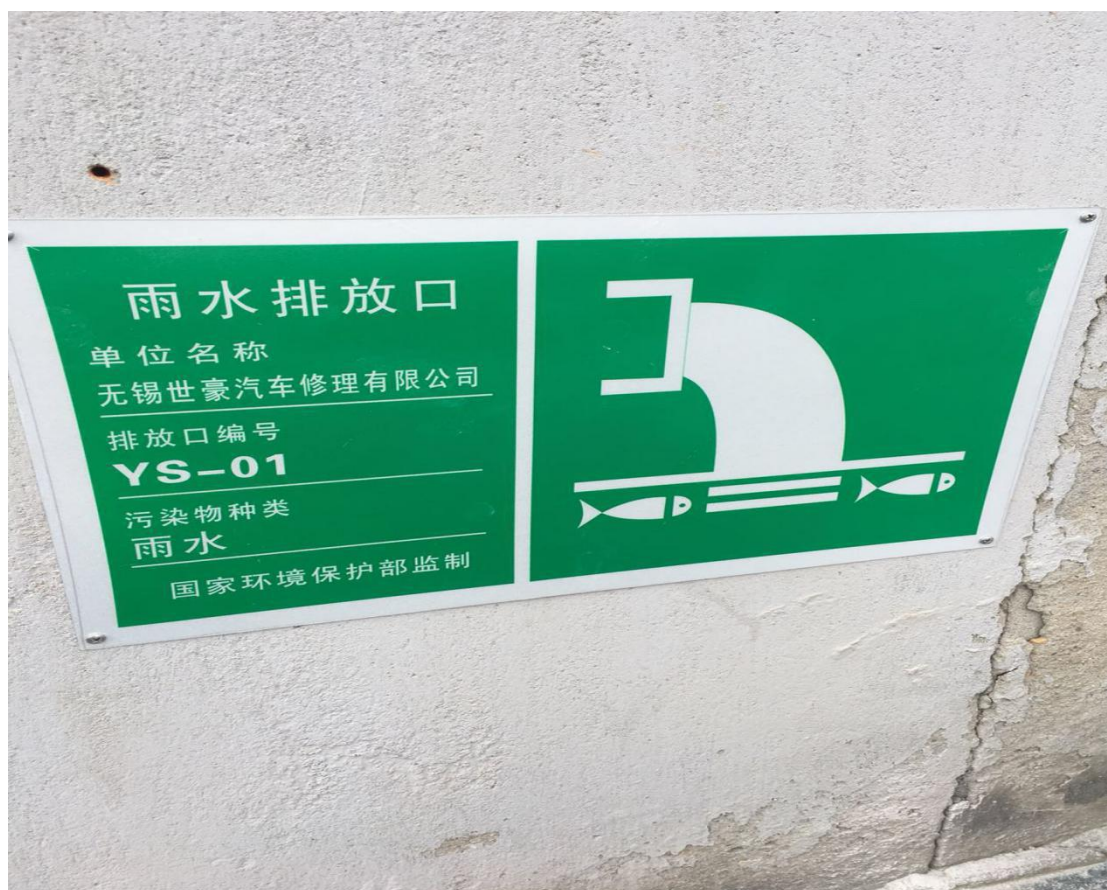
附图 5：环保标识牌

| 序号 | 检查内容 | 执行情况 |
|---|---|---|
| 6 | 排污口规范化情况检查 | 废气、污水排放口均已设置环保标志牌 |

| 序号 | 环评批复要求 | 执行情况 |
|---|---|---|
| 3 | 按《江苏省排污口设置及规范化整治管理办法》（苏环控[1997]122 号）的要求规范化设置各类排污口和标识。 | 废气、污水排放口、雨水排放口均已设置环保标志牌。 |
