# 无锡红博汽车销售有限公司新建红旗 4S 店项目竣工环境保护验收监测报告表（固体废弃物）

项目名称 无锡红博汽车销售有限公司新建红旗 4S 店项目

建设单位 无锡红博汽车销售有限公司

二 0 二 一 年 六 月

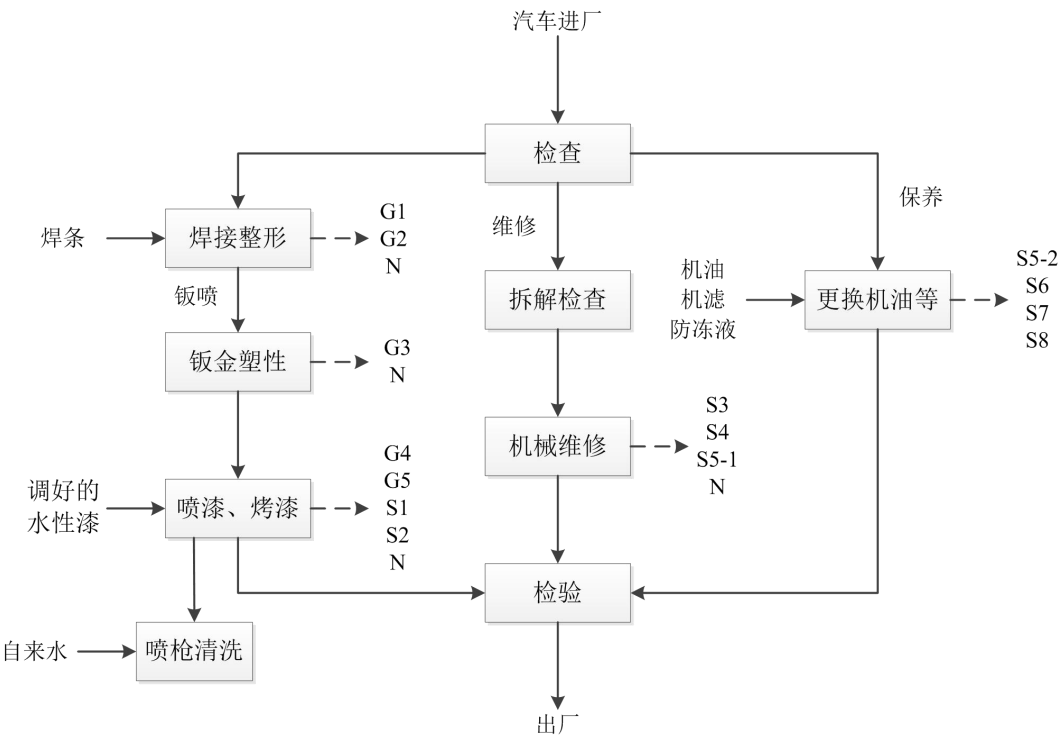
图 2-2-2 汽车维修、保养生产工艺流程图

(1) 汽车进场

待修汽车进入售后服务接待点，由引导员引导，根据客户需求，将待修车辆引导入维护保养、钣金油漆和车辆维修工位。此工序无污染物产生及排放。

利用切割机切除破损部位，然后对变形部位进行利用电焊机及 CO<sub>2</sub> 气体保护焊焊机对汽车的车身损伤部位进行焊接整理，恢复原有形状，由于焊丝用量较少，焊渣产生量较少，本次评价中不对其进行定量分析，全部收集后由环卫清运处理。该工序有焊接废气（G1）、切割废气（G2）、噪声（N）产生；

①钣金塑型：车辆外壳受损后，将产生形变，维修过程中利用设备对受损外壳或配件进行敲打等，使受损部位形变回相应形状，再利用手持式打磨机和抛光机对表面凹凸不平处进行抛光，打磨处理，打磨方式为干磨。此工序有打磨废气（G3）和噪声 N 产生。

②喷漆：在烤漆房内将水性漆与水按 2:1 的比例调配好后对汽车进行喷漆，喷漆工序在烤漆房中进行，烤漆房四周密闭，侧壁顶部送风，人工利用喷枪对汽车表面进行喷漆处理，漆料附着率在 80% 以上，喷漆后汽车在烤漆房中利用电加热烘干。烤漆房温度控制在低于 80℃。调漆过程产生调漆废气（G4），喷漆及烘干过程产生喷漆及烤漆废气（G5）、废漆渣（S1）、废油漆包装桶（S2）及设备噪声（N）。

③喷枪清洗：喷漆后利用自来水对喷枪进行清洗，此工序在喷漆房内进行，该工段有清洗喷枪后的喷枪清洗水回用于喷漆工艺。

①拆解检查：待修汽车进厂后员工利用电子仪器等对车辆进行诊断、检查，确定故障原因，找出受损的零部件，对于电子仪器不能判断的故障，手工拆解检查，确定故障原因及找出受损的零部件。此工序无污染物产生及排放。

②机械维修：根据车体本身需要，对其进行故障分析、拆卸、维修、组装、检测等，主要为包括更换汽车部分零配件、轮胎等。废电瓶由客户自行带走处理。该工序有废零部件（S3）、废轮胎（S4）、废抹布及手套（S5-1）产生。

更换机油等：对汽车相关部分进行检查、补给、调整。此工序有废抹布及手套（S5-2）、废防冻液（S6）、废机油（S7）、废机滤（S8）产生。

钣喷、维修及保养后车辆经检验合格后出厂，此工序无污染物产生及排放。
